Rapport

Fuktinventering

Objekt: Medley Växjö Simhall – Kampastigen 2, Växjö

Datum: 2020-02-28
Projektnummer: C220021
Handläggare: Mikael Nilsson
Telefonnummer: 0480-888 50
Mobilnummer: 070-249 00 72
E-post: mikael.nilsson@conservator.se

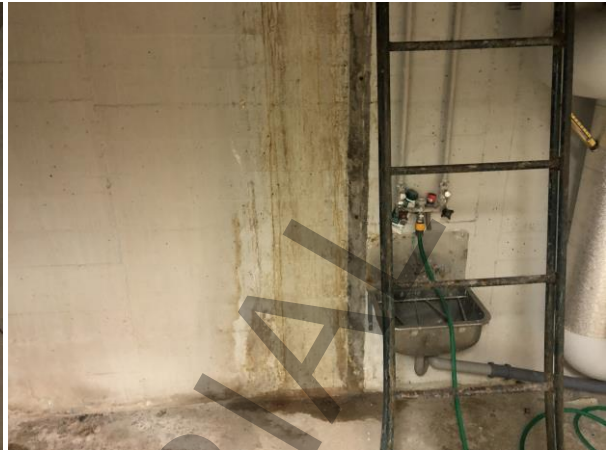
Foto 2, missfärgningar på vägg.

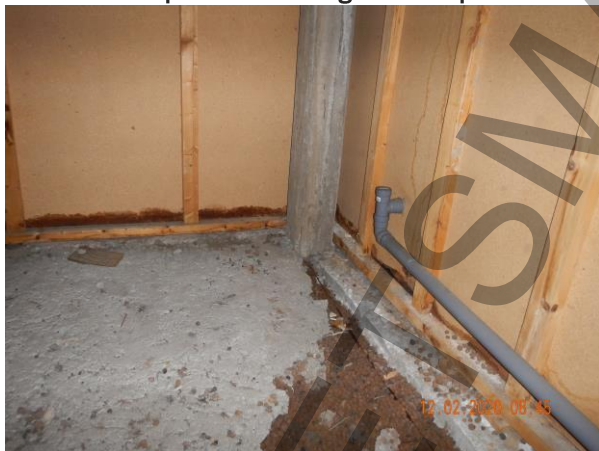
Foto 3, utrymme under romersk pool vid spinningen

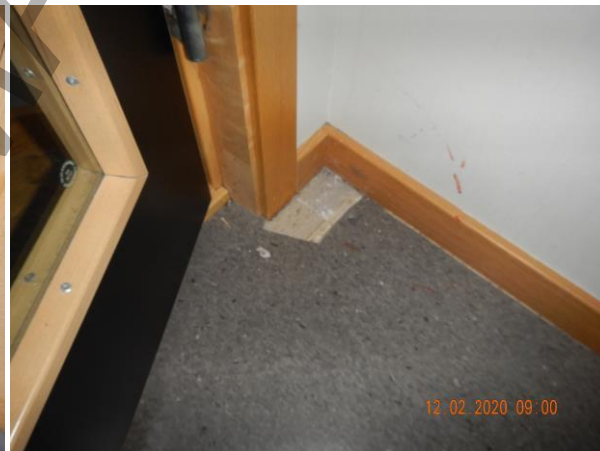
Foto 4, dubbla golvbeklädnader, kemisk lukt

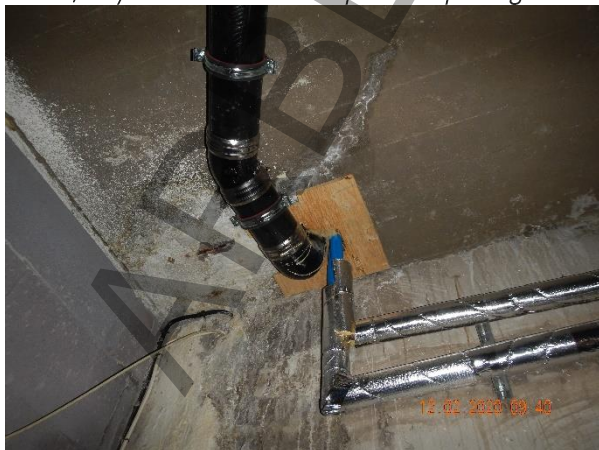
Foto 5, bjälklag under kök

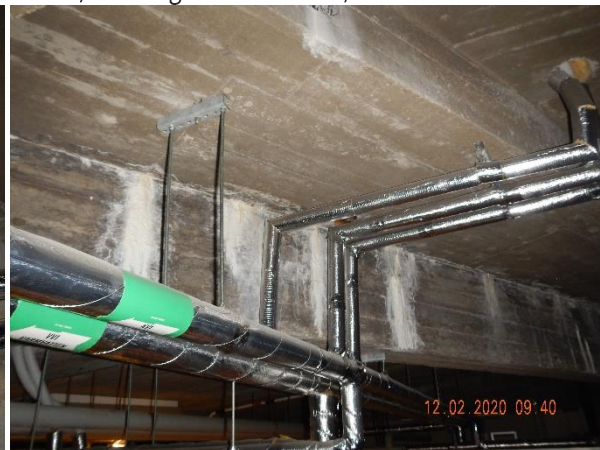
Foto 6, bjälklag under kök

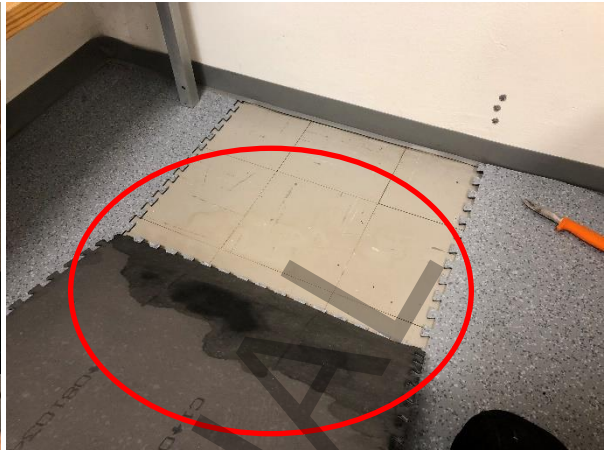
Foto 8, ny golvplatta på gammal limmad golvplatta, synliga skador, stark kemisk lukt.

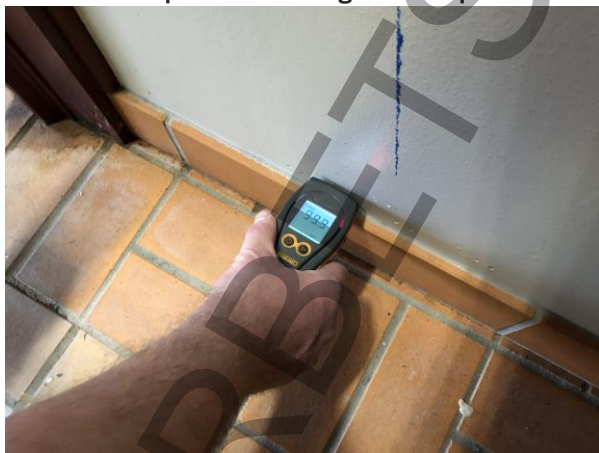
Foto 9, städ 3110, fuktskador i vägg till vänster.

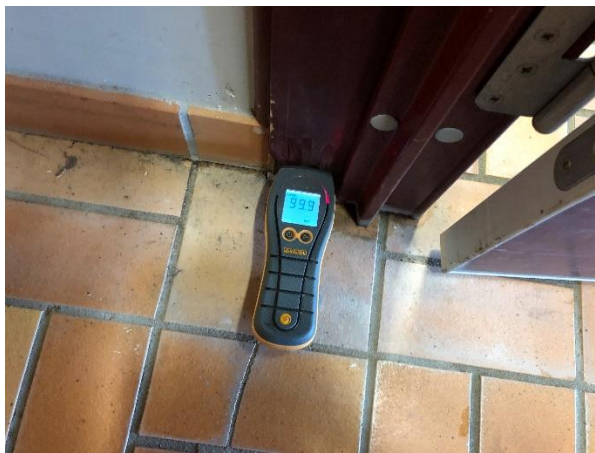
Foto 10, städ 3110, fuktskador i vägg till höger.

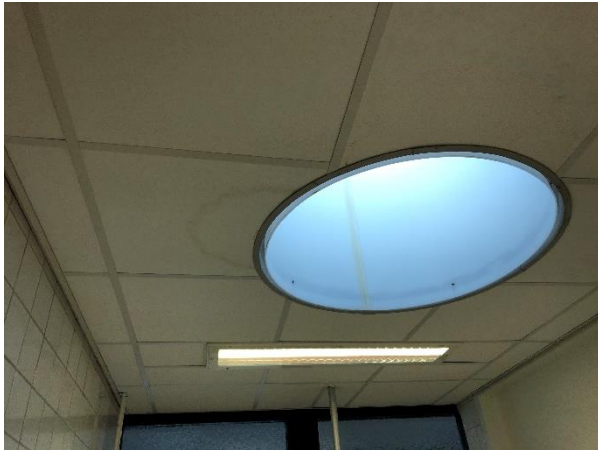
Foto 11, spår av uppfuktning i tak, herrarnas dusch

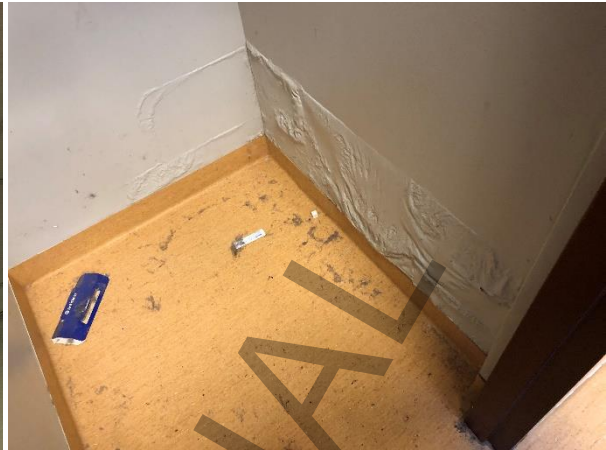
Foto 12, Förhöjd fuktighet i vägg/förråd mot herrarnas dusch.

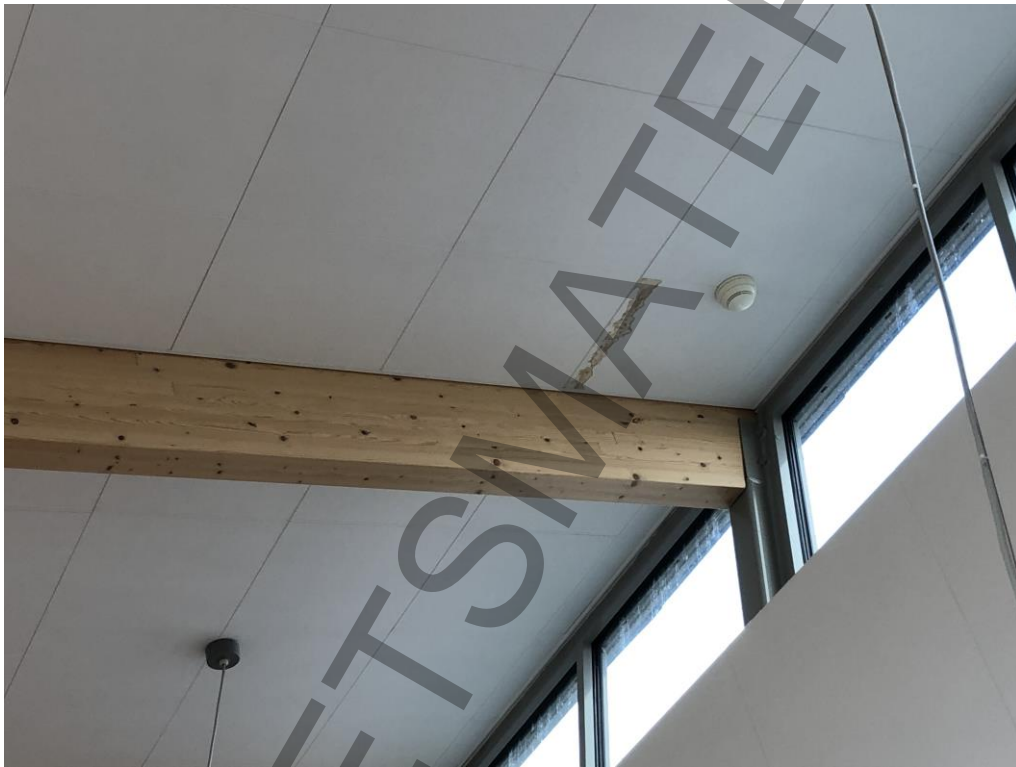
Foto 13, spår av inläckage i tak, i serveringsutrymme.

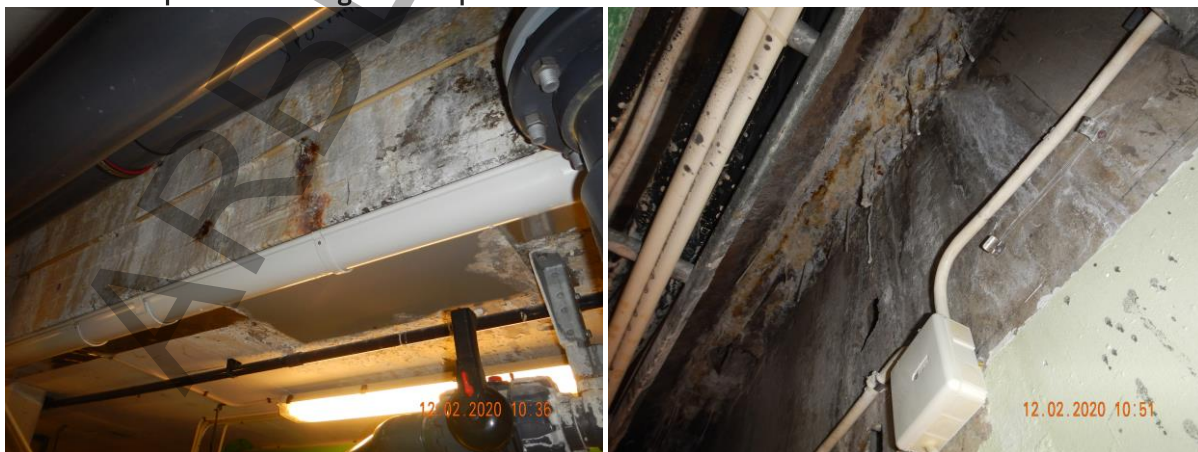
Foto 14, läckage och skador på btg-konstr. från 37m bas. Foto 15, skador på btg-konstruktioner i kulvert runt 37m.

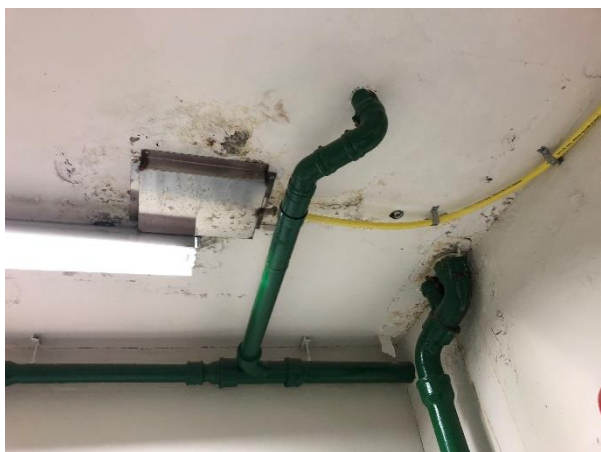
Foto 16, skador/läckage i tak i skytteavdelningen.

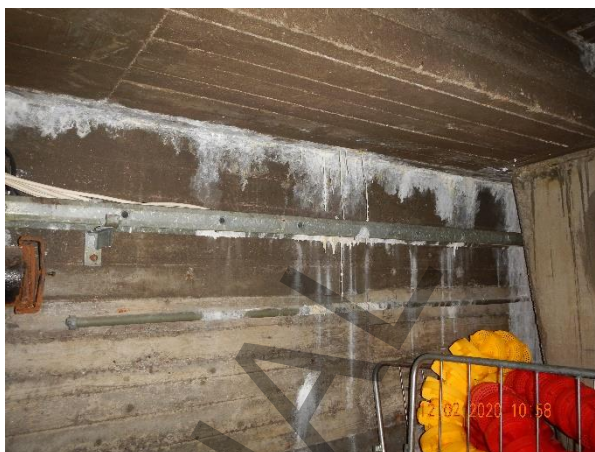
Foto 17, läckage/stalaktiter från pool i kulvert.

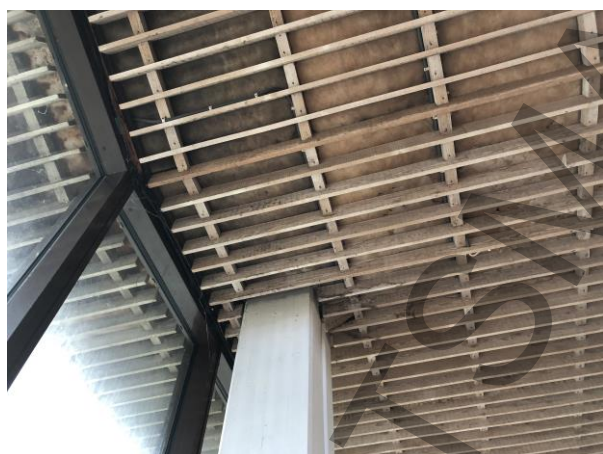
Foto 18, skador i tak.

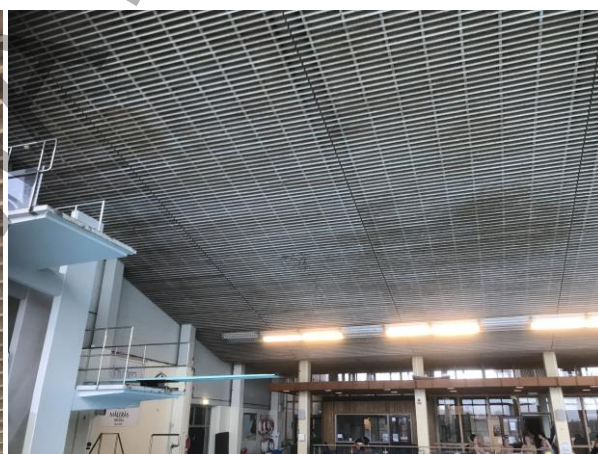
Foto 19, skador i tak, samt missfärgningar i tak.

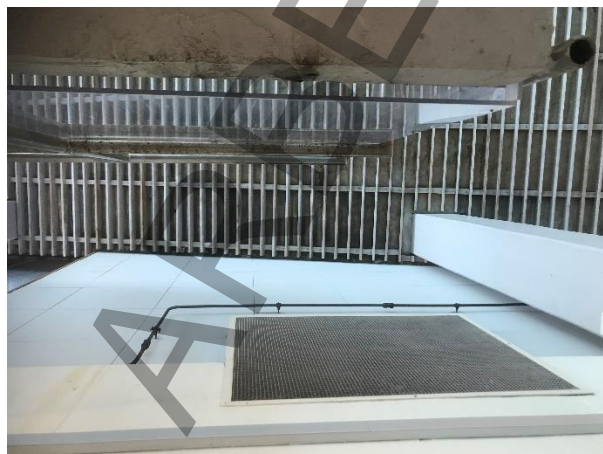
Foto 20, skador i tak mot yttervägg

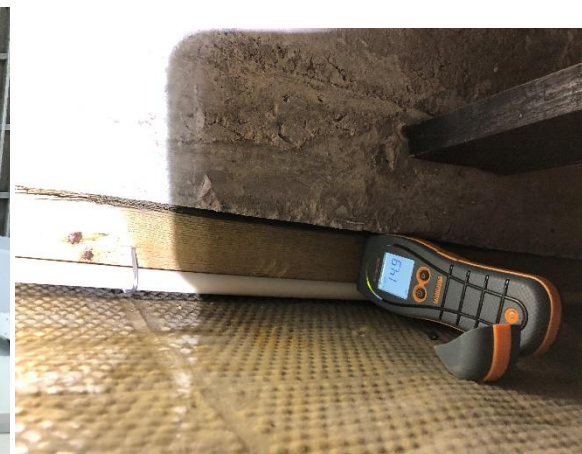
Foto 21, fuktkvotsmätning takkonstruktion.

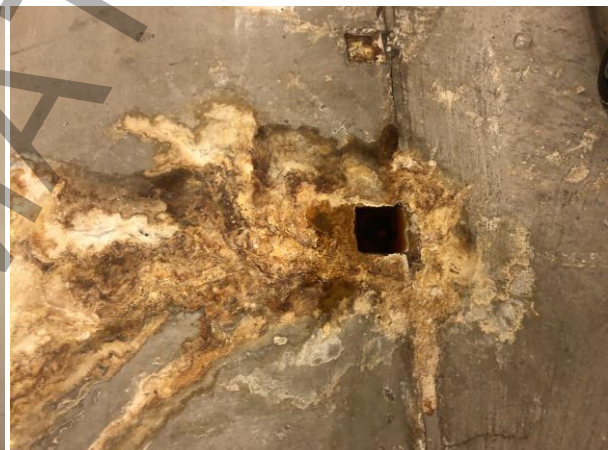
Foto 23, Närbild där vätska kommer in.

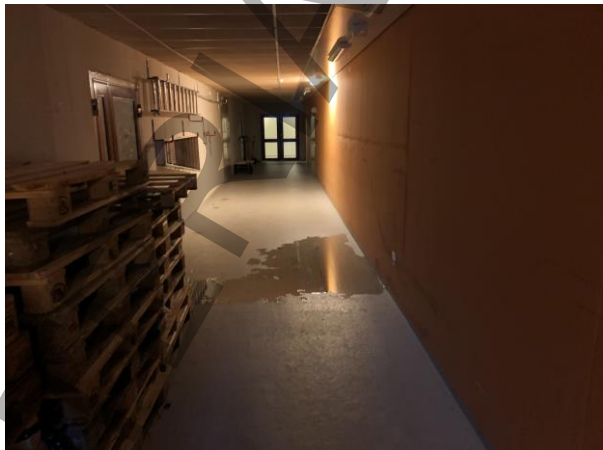
Foto 25, vatten på golv i korridor, efter städning.

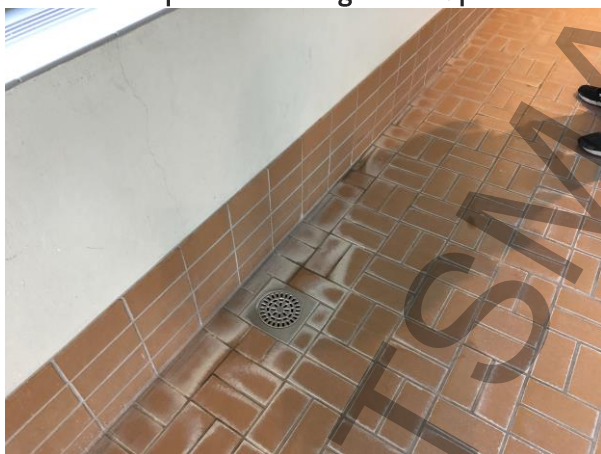
Foto 26, golvbrunn nära vägg.

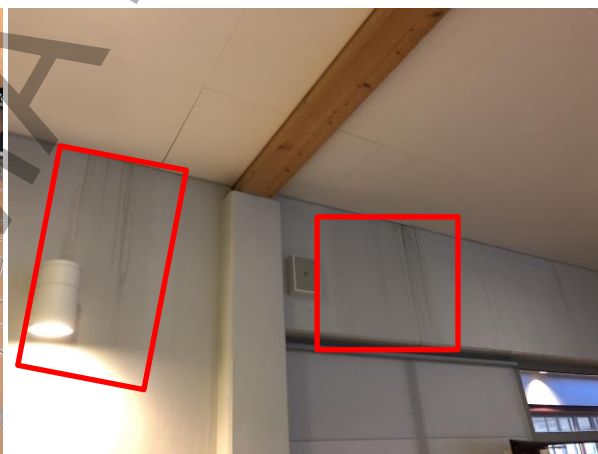
Foto 27, rinningar på innervägg.

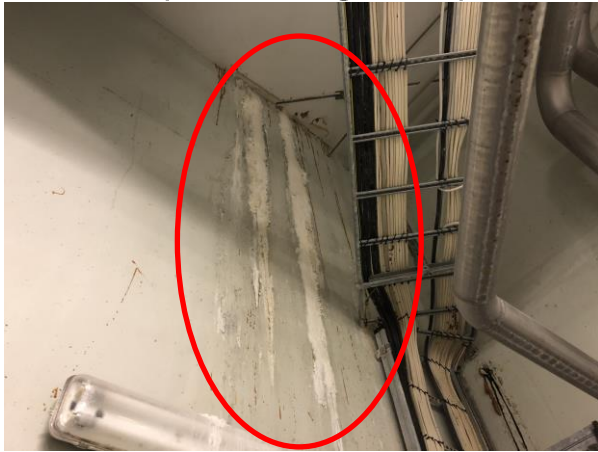
nr	Anmärkning	Typ	Gradering	Vidare hantering
1	Missfärgningar, stalaktiter, samt spår av läckage noteras på flera platser i denna delen av byggnaden under äventyrsbadet. En uppenbar risk finns även för skador på elinstallationer, se foto 28 och 29.	Generell	Allvarlig brist	Orsaken bör klagöras, för att kunna utföra lämpliga åtgärder.
2	Flera rördetaljer, ventilationsdetaljer, och andra detaljer av stål och rostfritt stål med korrosionsskador.	Generell	Allvarlig brist	Omfattning av skador måste bedömas för att lämpliga åtgärder skall kunna tas fram.

Foto 28, spår av läckage.

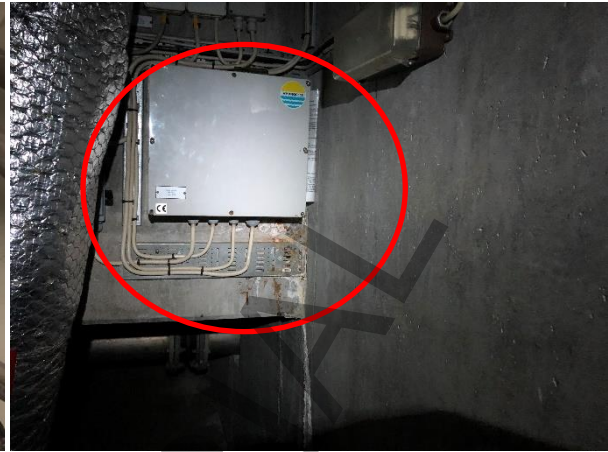
Foto 29, spår av läckage vid elskåp.

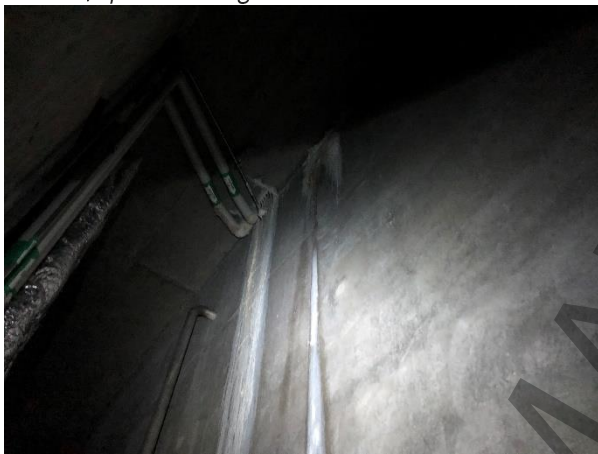
Foto 30, spår av läckage.

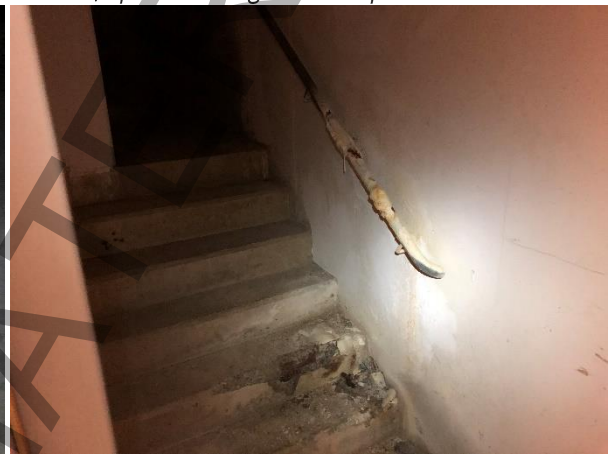
Foto 31, skador på trappa pga. läckage av badvatten via ventilation.

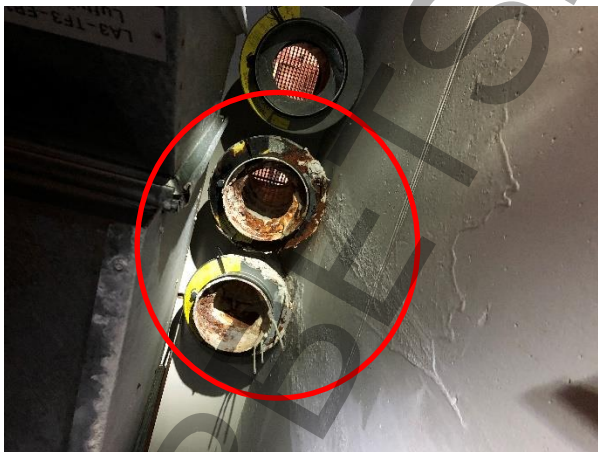
Foto 32, ventilation ovan trappa.

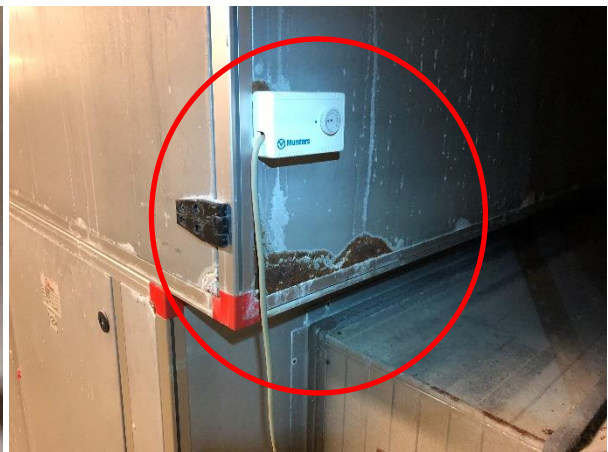
Foto 33, korrosionsskador på installationer.

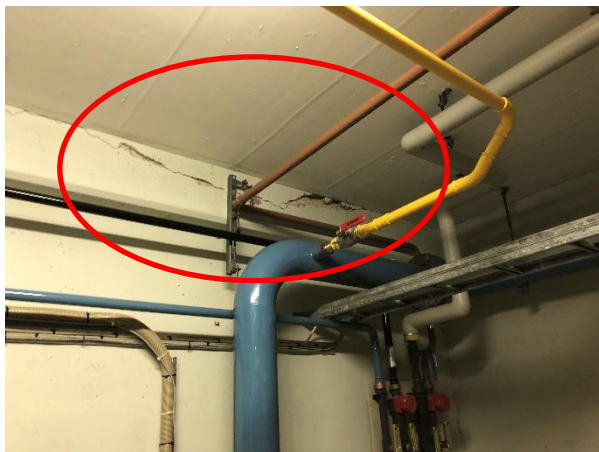
Foto 34, spricka i takvinkel i betong.

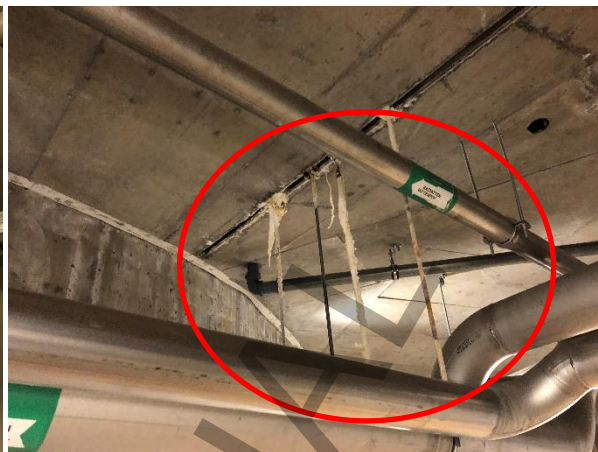
Foto 35, stalaktiter i taket, korrosion på installationer.

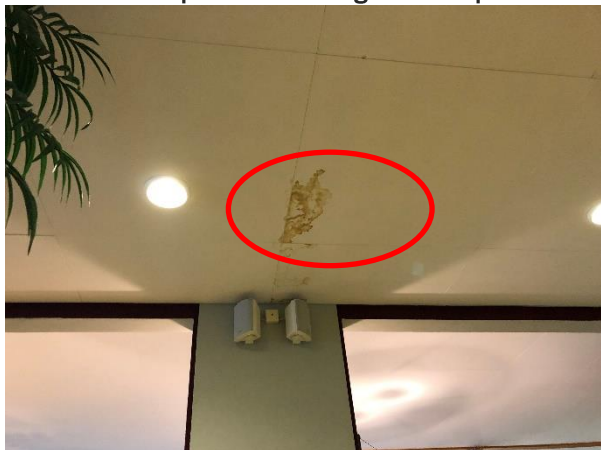
Foto 36, skador i innertak.

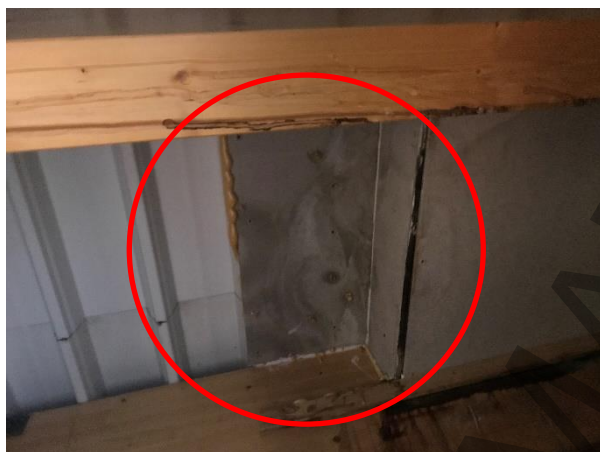
Foto 38, skador ovan innertak.

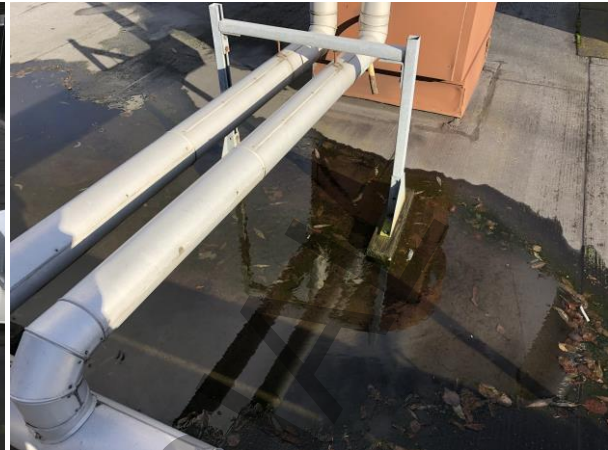
Foto 41, svackor i tak del 1.

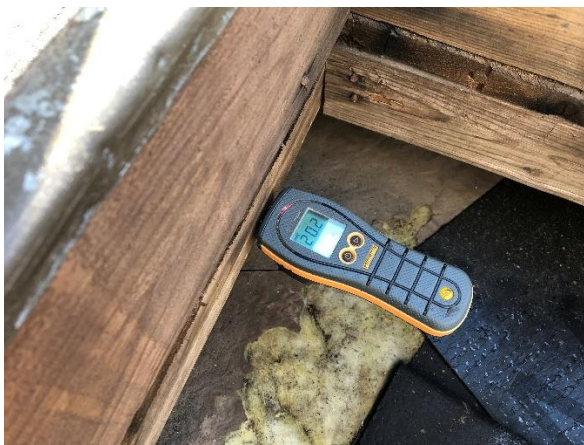
Foto 42, förhöjd fuktighet i takkonstruktionen.

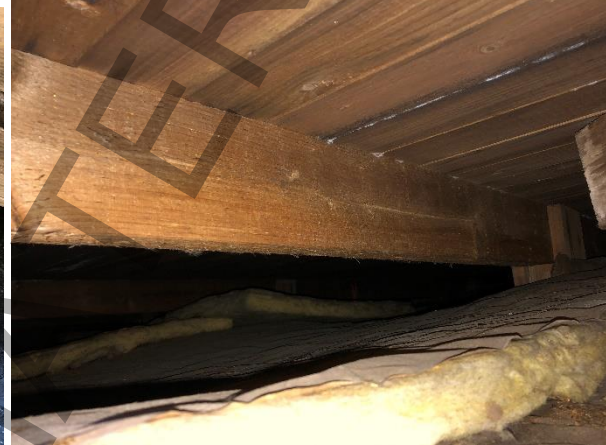
Foto 43, mikrobiella skador på råspont, spår av uppfuktning, i uppstolpad takkonstruktion.

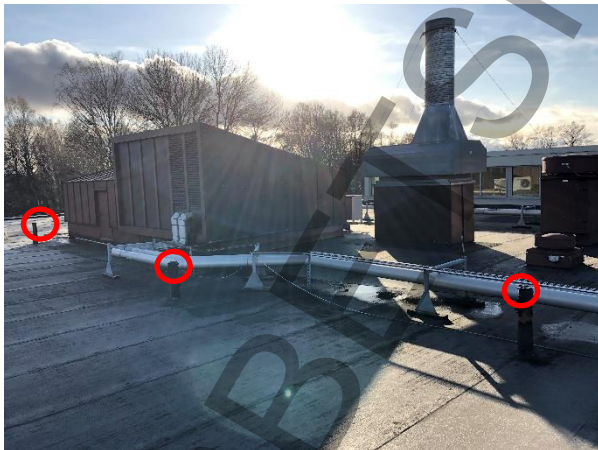
Foto 44, avloppsluftningar vid friskluftsintag.

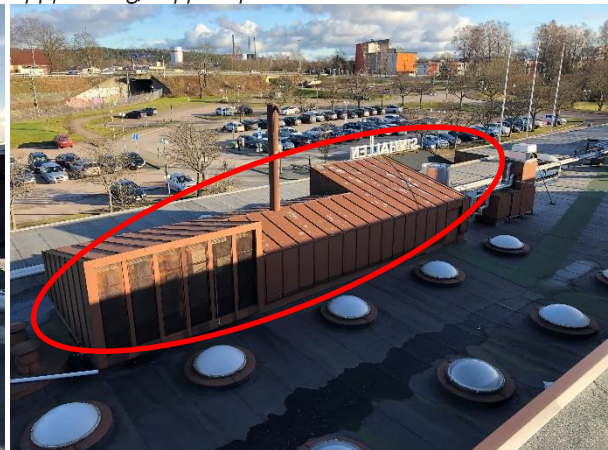
Foto 45, bristfälligt underhåll av plåtklädda delar.

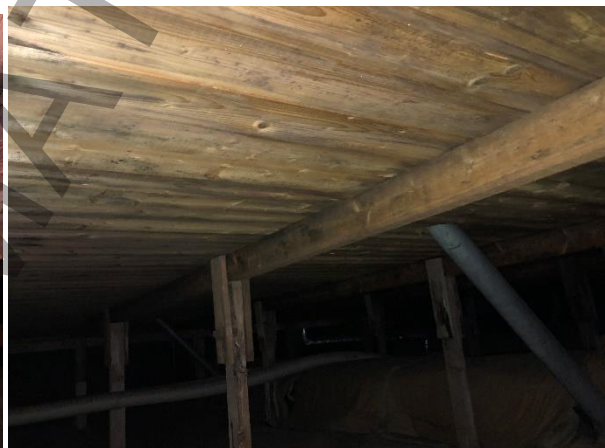
Foto 47, mikrobiella skador på råspont, spår av uppfuktning.

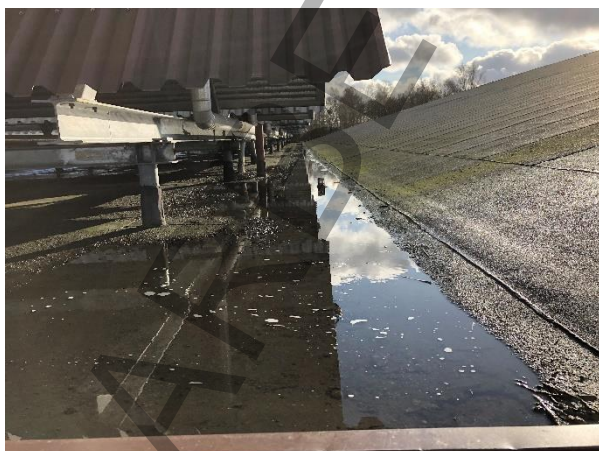
Foto 48, vatten står på tak i svackor tillhörande del 2B.

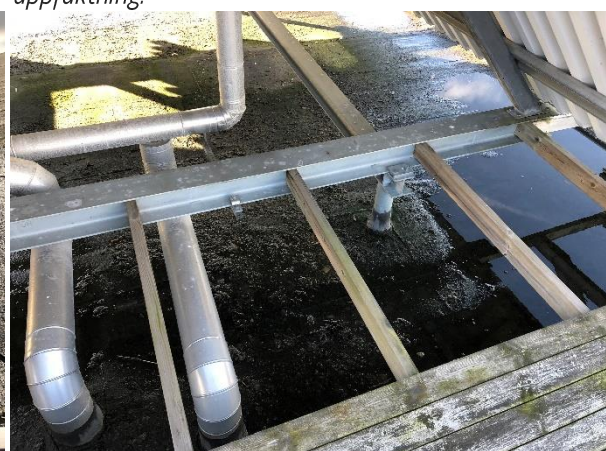
Foto 49, skräp och vatten står på tak i svackor tillhörande del 2B.

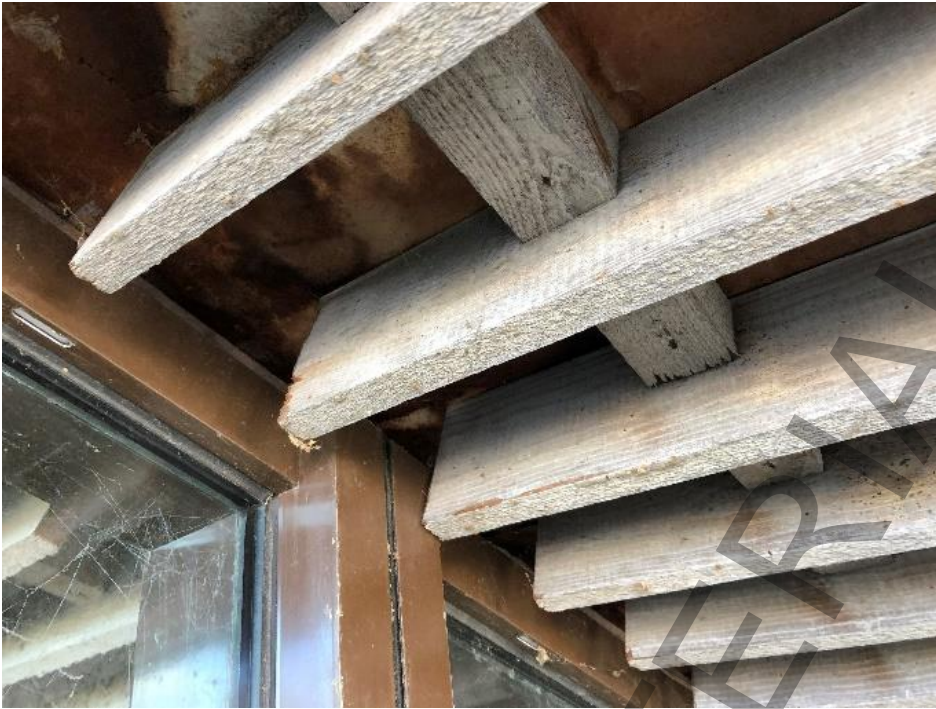
Foto 50, fuktskador i takutsprång.

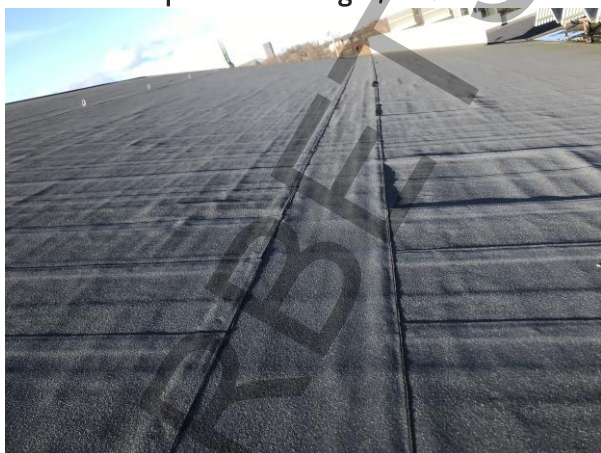
Foto 51, ojämnheter i undertaket.

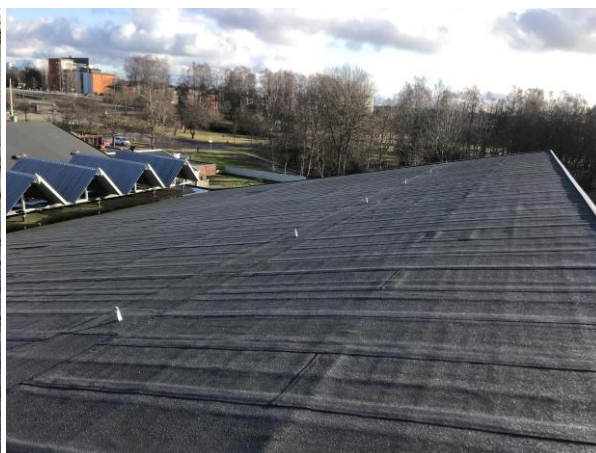
Foto 52, ojämnheter i undertaket.

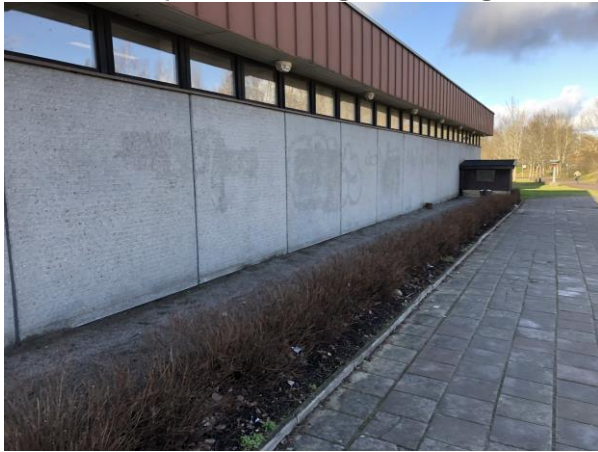
Foto 53, fasader äldre del med fuktuppsug.

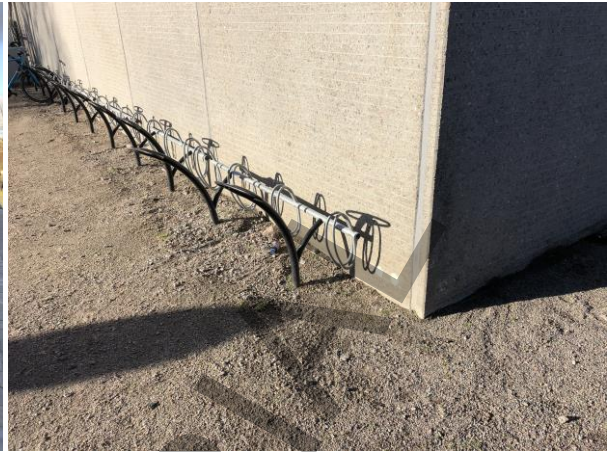
Foto 54, fasad äldre del.

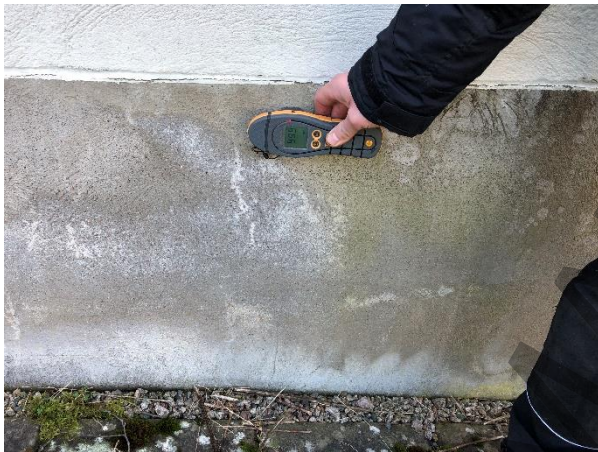
Foto 55, fuktig sockel/fasad del 3.

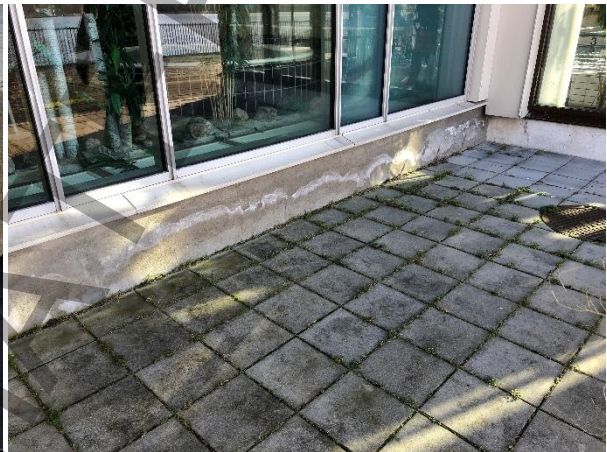
Foto 56, fuktig sockel och salt/kalkutfällningar del 4.

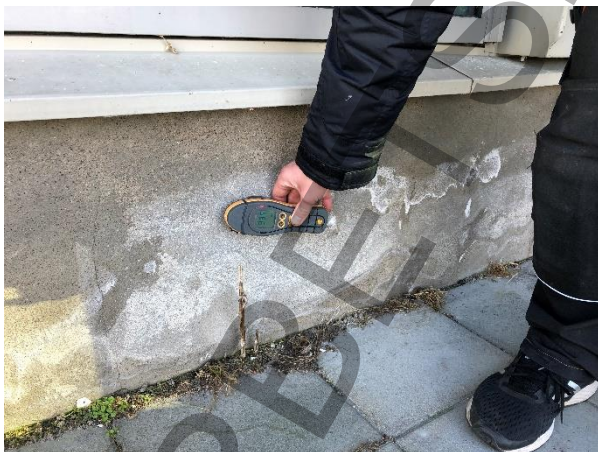
Foto 57, fuktig sockel och salt/kalkutfällningar del 4

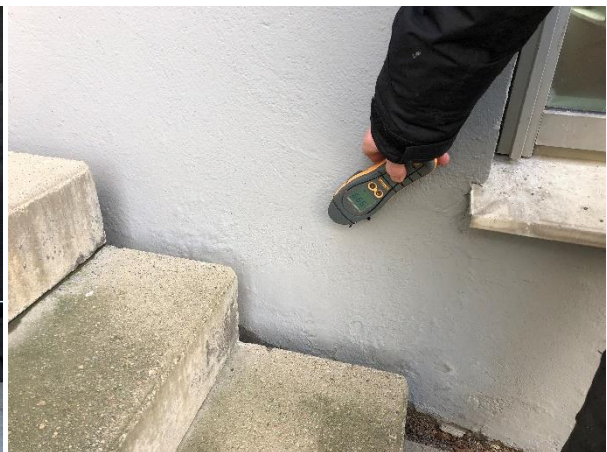
Foto 58, fuktigt i väggkonstruktionen del 4 vid trappa till vattenrutschkanan.

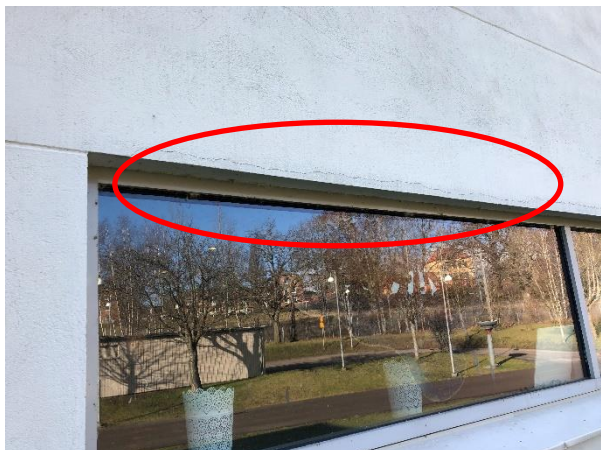
Foto 59, sprickor i putsade smygar del 3.

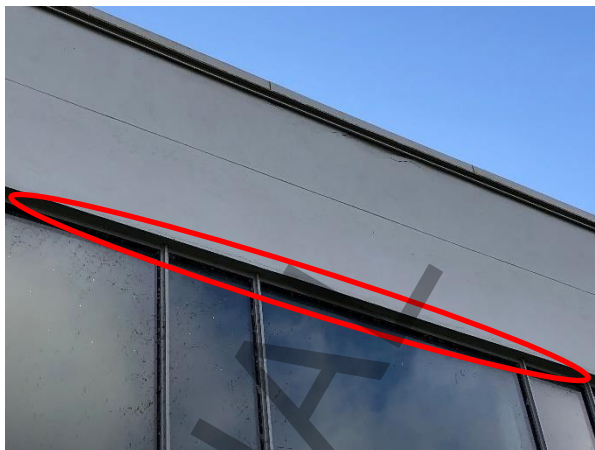
Foto 60, sprickor i putsade smygar del 3.

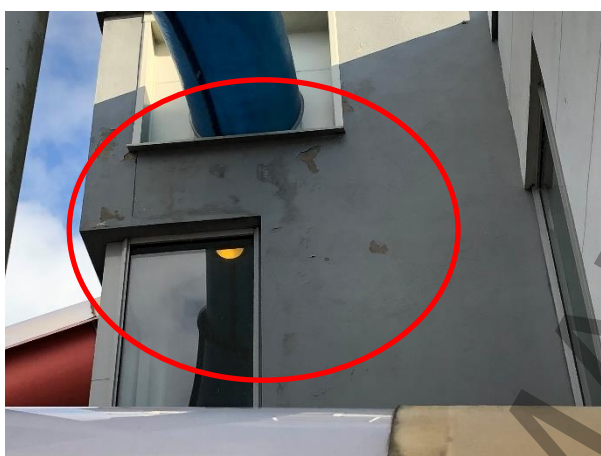
Foto 61, skador i fasader vid trapphus/vattenrutschkanan.

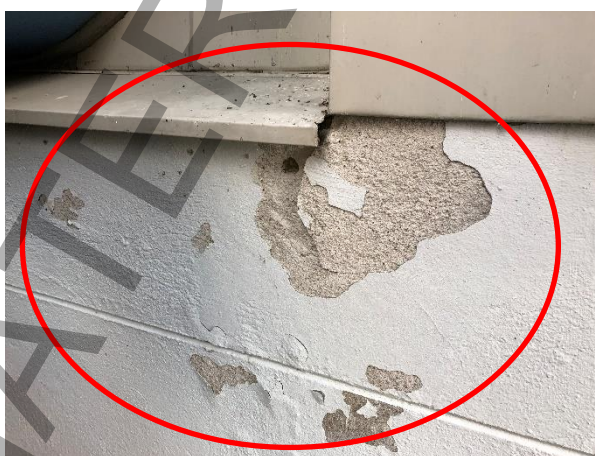
Foto 62, skador vid genomföring vattenrutschkanan.

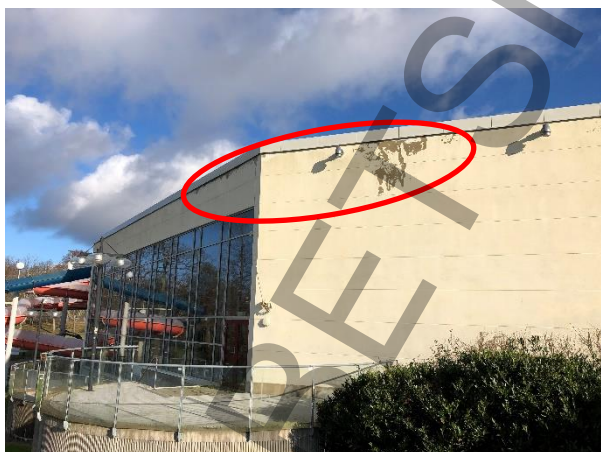
Foto 63, skador i fasad/ del 4.
