Rapport

Fuktinventering

Objekt: Medley Växjö Simhall – Kampastigen 2, Växjö

Datum: 2020-02-28
Projektnummer: C220021
Handläggare: Mikael Nilsson
Telefonnummer: 0480-888 50
Mobilnummer: 070-249 00 72
E-post: mikael.nilsson@conservator.se

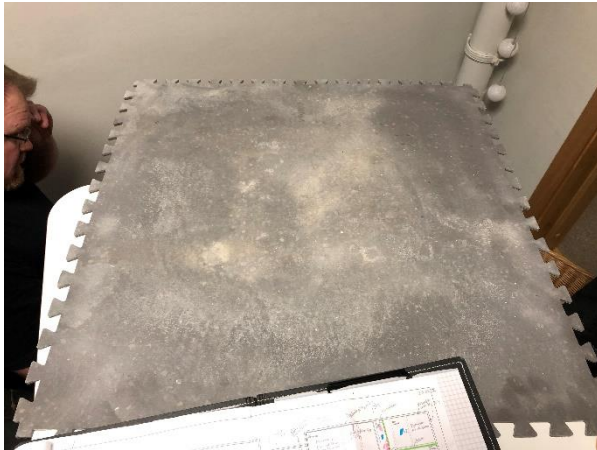
Foto 7, mikrobiell skada under nyare plastplatta.

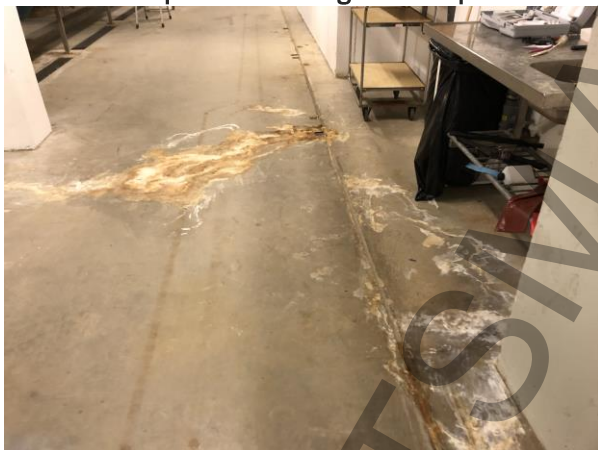
Foto 22, vätska trycker in genom betongplattan

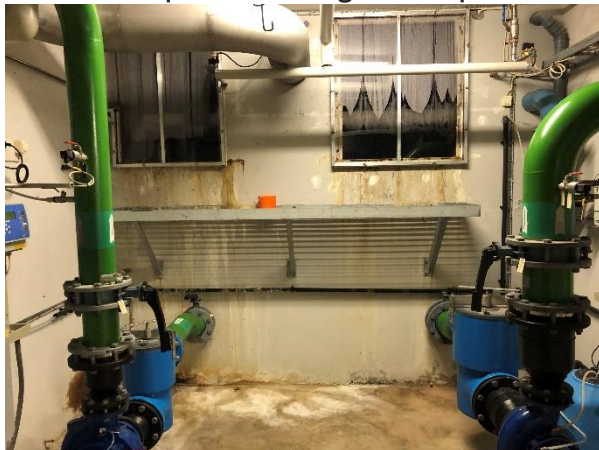
Foto 24, läckage/rinningar vid vägg.

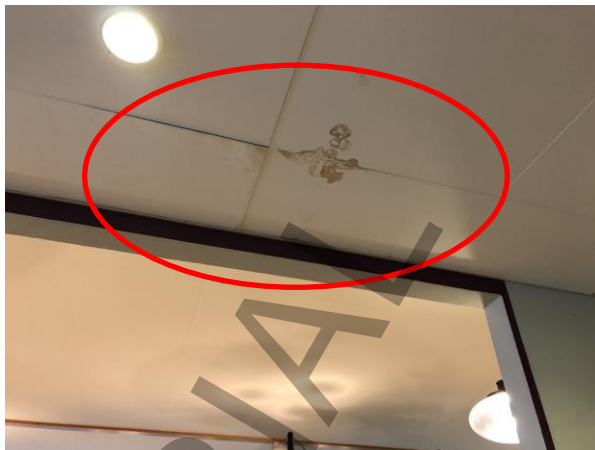
Foto 37, skador i innertak.

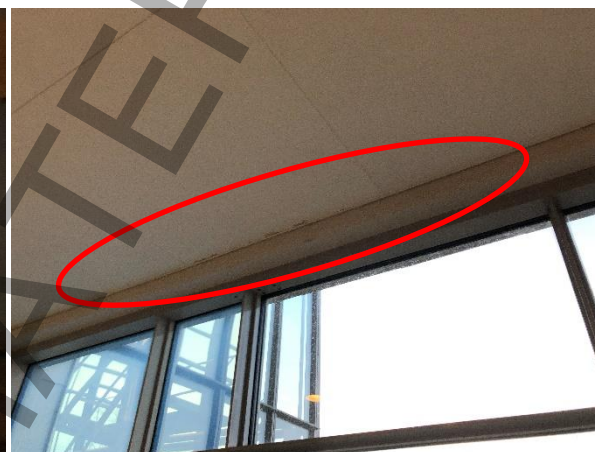
Foto 39, skador i innertak mot yttervägg.

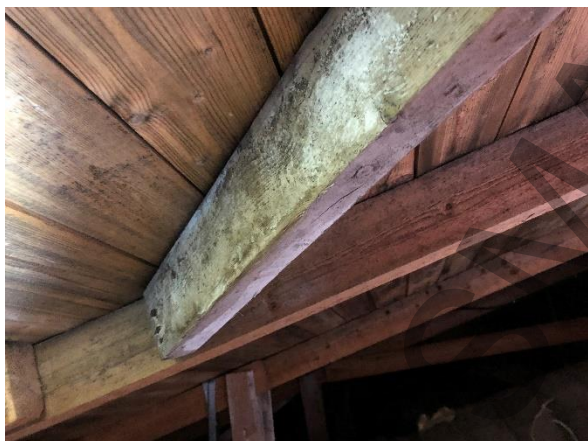
Foto 46, mikrobiella skador på råspont och takstol.

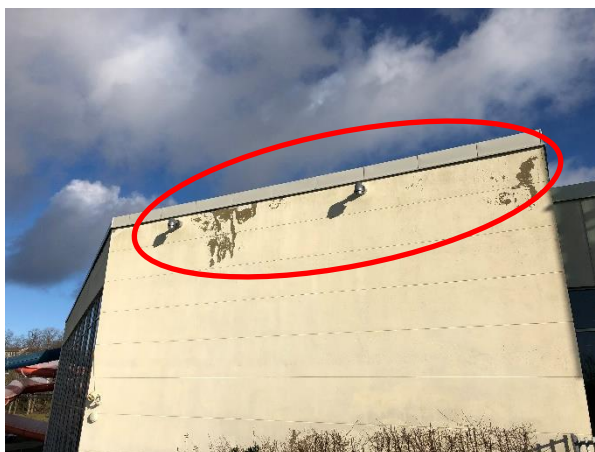
Foto 64, skador i fasad del/ 4.
