Objekt: Läkarvillan på Staglaberget, f.d. FLK-huset

Fastighet: Byggmästaren 6

Ärendebeskrivning: Antikvariskt utlåtande rörande förslag på utbyggnad och omgestaltning av rubricerad fastighet

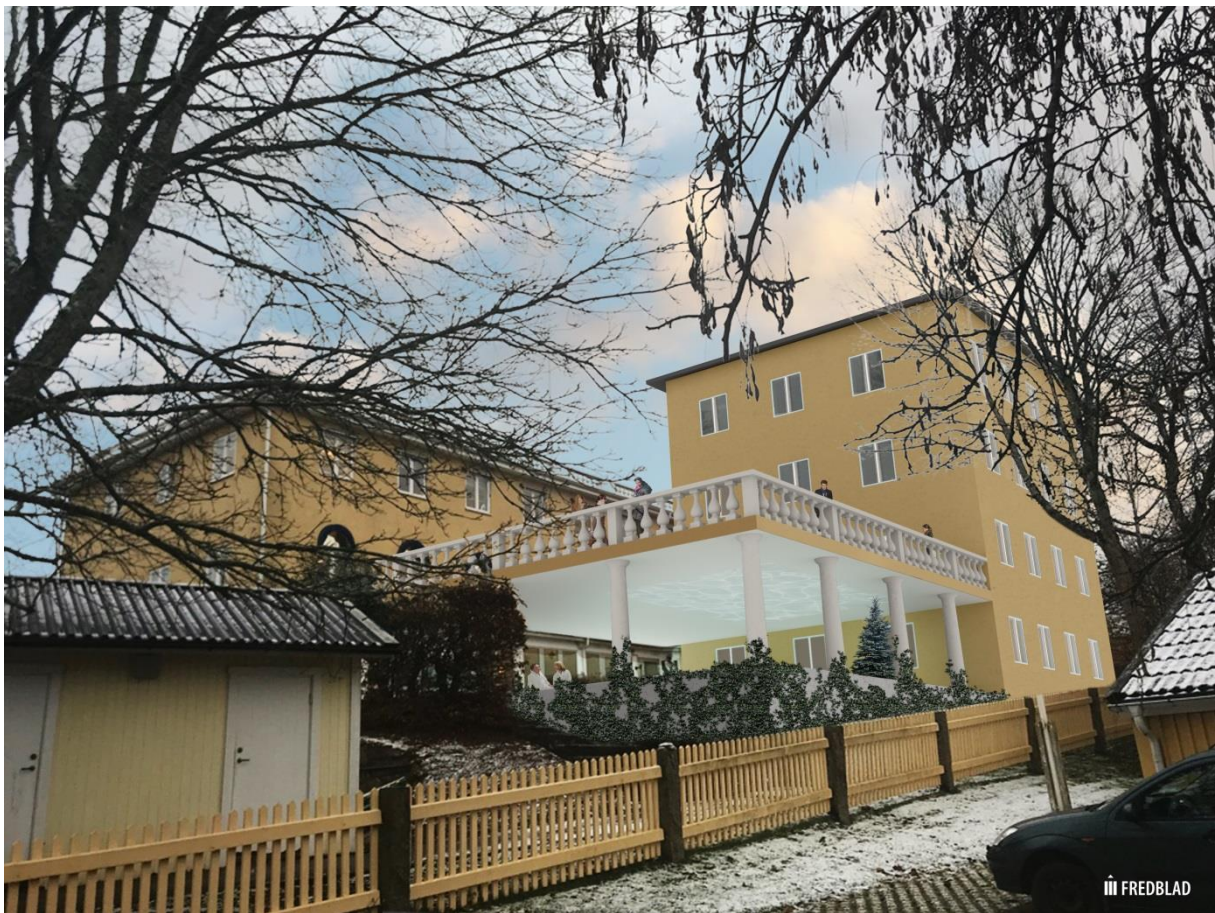
Förslag 1.

- Altanen får helt enkelt betraktas som enorm och rubbar fullständigt tomtens och husets exteriöra karaktär. Detta ingrepp är inte antikvariskt försvarbart och skulle skapa ett överdimensionerat inslag som även påtagligt förftar intrycket av det västra fasadavsnittet.
- Den påbyggda huskroppen från 1990 skapar närmast en karaktärlös monolit vars volymer tillsammans med altanen utkonkurrerar ursprungsdelen.
- En simbassäng påverkar knappast några kulturhistoriska värden och det har tidigare även funnits en damm på baksidan.

Med anledning av den gestaltningsmässiga påverkan underströks att förslaget måste revideras då ingreppen bedöms antikvariskt olämpliga. Undertecknad önskade i första hand att altanen skulle utgå samt att våningsplanens visuella påverkan reducerades avseende volym men samtidigt bättre korresponderar med ursprungshuset avseende exempelvis fönstersättning.

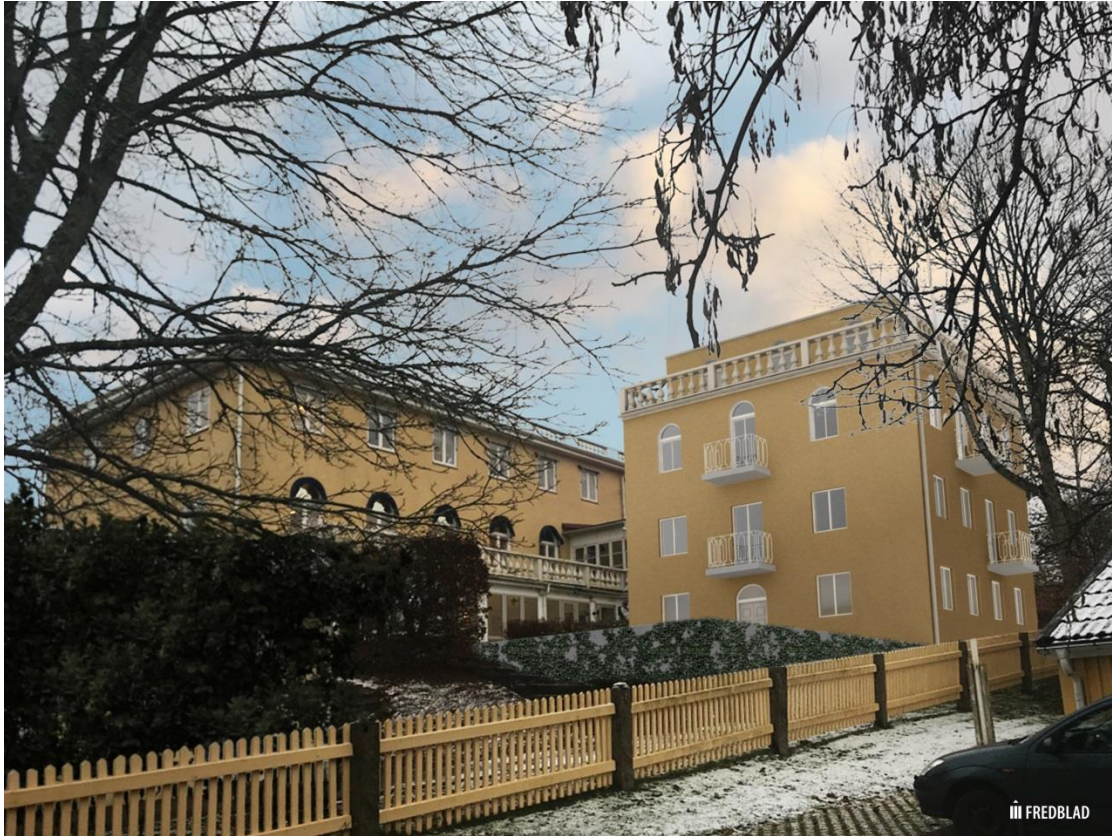
Förslag 2

Efter mötet gavs arkitekten uppdraget att omarbeta förslaget utifrån några av de kriterier som formulerats. I det reviderade underlaget kommer altanen inte förändras och påbyggnadens ges ett mer framträdande exteriört uttryck samtidigt som den fjärde våningen görs indragen.

- Altanen bibehåller nuvarande yta vilket i sammanhanget är av stor vikt.
- Påbyggnaden upplevs inte lika volymmässigt utmanande tack vare att fjärde våningen blir indragen.

- Påbyggnadens fasad blir mer livfull och ges ett värdigare intryck vilket bör krävas när åtgärden sker i anslutning till historiska byggnadsverk med höga kulturhistoriska värden.

- Presenterat takräcke behöver nödvändigtvis inte utformas med balusterdockor utan ett vitt, smäckert smidesräcke duger också utmärkt.
- Balkongräckena ska utföras i en smideskonstruktion.

- Yttertakets ska göras flackt varvid en plåttäckning blir nödvändig. Med fördel bör ett mindre takutsprång utformas då presenterad lösning upplevs alltför avhuggen.

- Nya fasadytor putsas och avfärgas i aktuell gul kulör.
- Passagen mellan gamla och nya delen får ej utökas.
- Samma materialval till nya fönsterbågar som förekommer på befintliga våningsplan.

- Med beaktande av rubricerade punkter bedöms att det reviderade förslaget kan, utifrån ett antikvariskt perspektiv, godkännas.

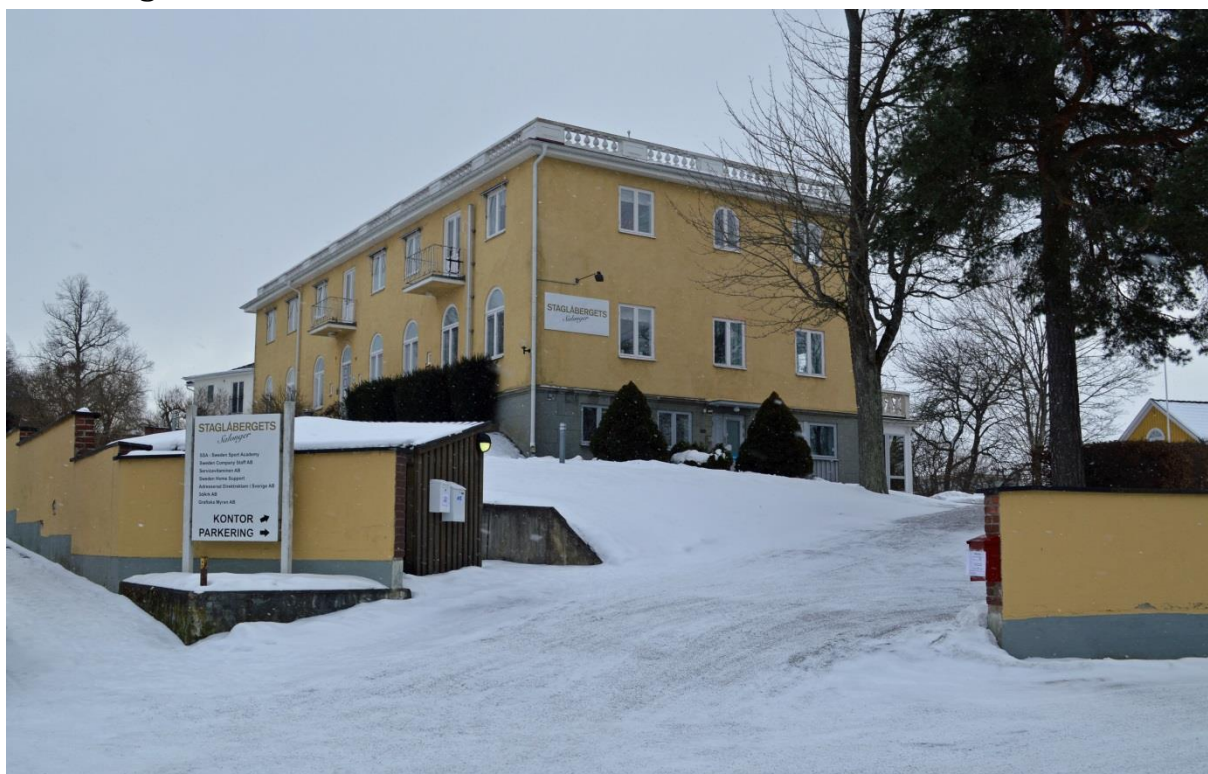
Från Staglabergsgatan norra halva kommer inte omgestaltningen bli märkbar beroende på nivåskillnaderna men längre söderut blir påbyggnaden väl synlig, dock inte direkt framför huset.

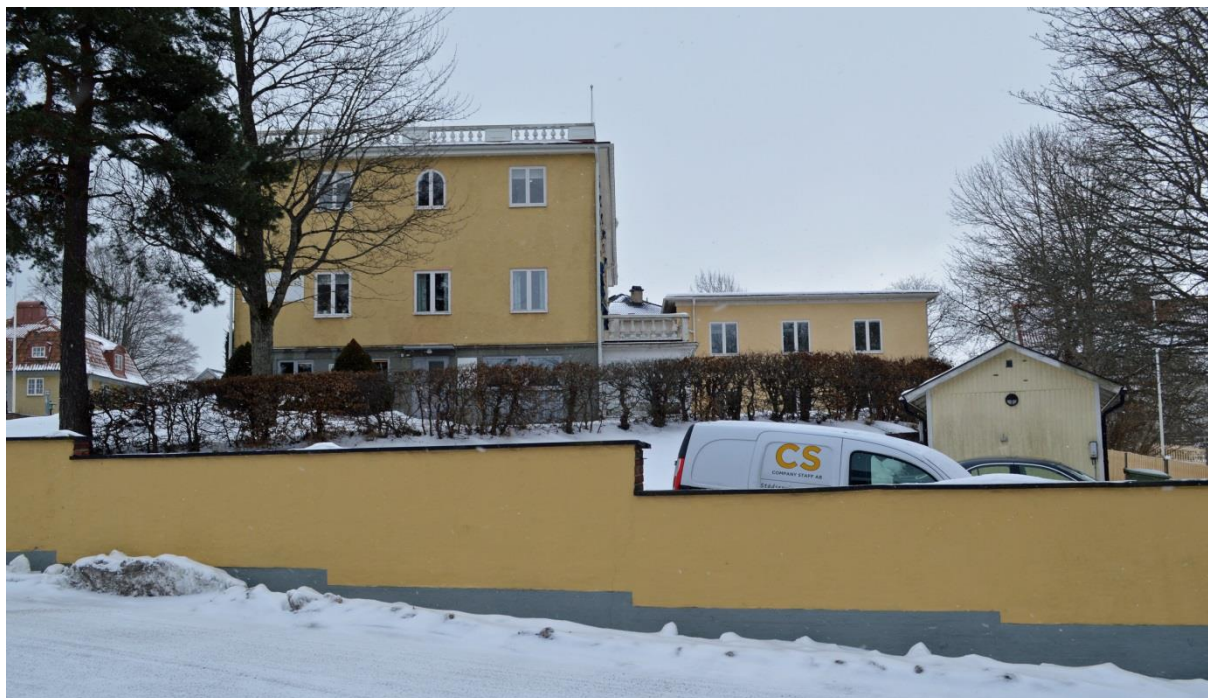
Norra gaveln, till vänster Staglabergsgatan. Bild tagen från parkeringsplats. Härifrån blir naturligtvis påbyggnaden högst påtaglig.
