Rapport

Fuktinventering

Objekt: Medley Växjö Simhall – Kampastigen 2, Växjö

Datum: 2020-02-28
Projektnummer: C220021
Handläggare: Mikael Nilsson
Telefonnummer: 0480-888 50
Mobilnummer: 070-249 00 72
E-post: mikael.nilsson@conservator.se

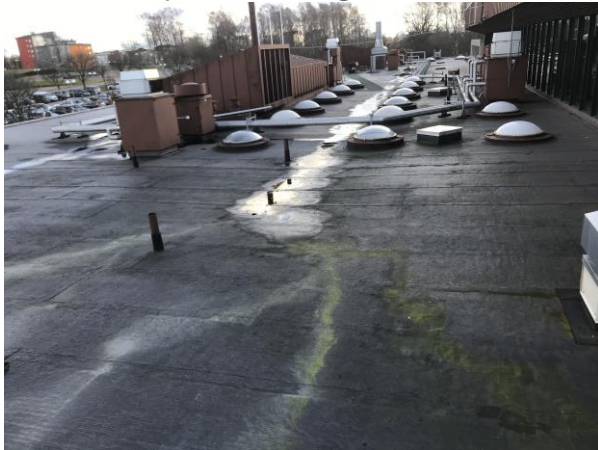
Foto 40, tak över del 1.
